光谷正能广水市余店镇 20MWP 光伏发电项目（场区）

水土保持监理总结报告

湖北中科信工程咨询有限公司

2019 年 3 月

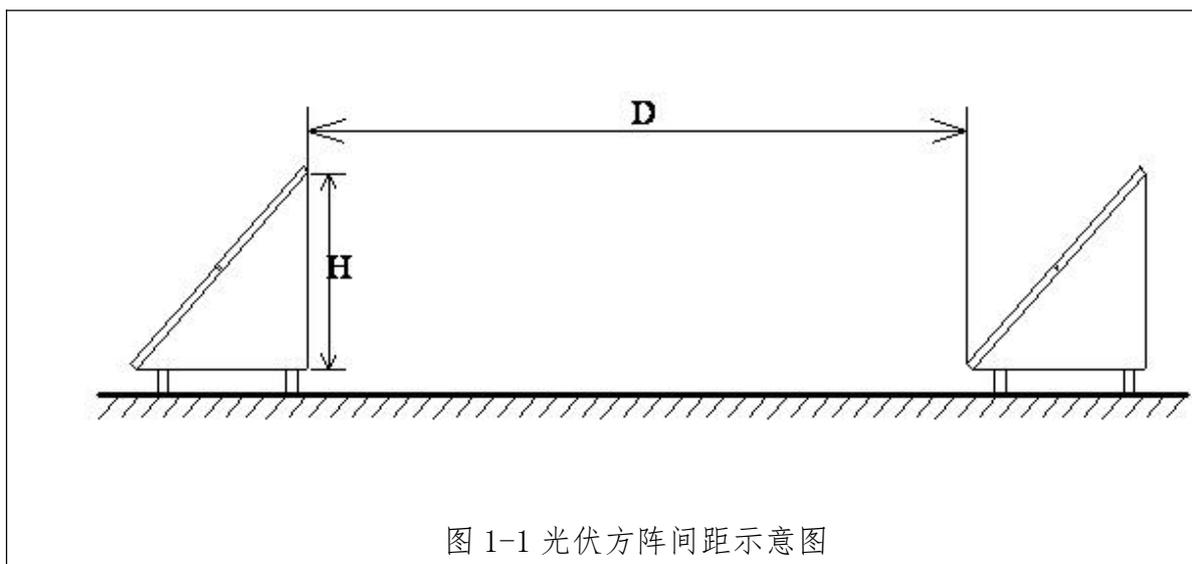
图 1-1 光伏方阵间距示意图

本工程单晶硅太阳能电池组串单元最小间距为 7.5m。光伏方阵间距或可能遮挡物与方阵底边的垂直距离应不小于 D，如图 1-1 所示：

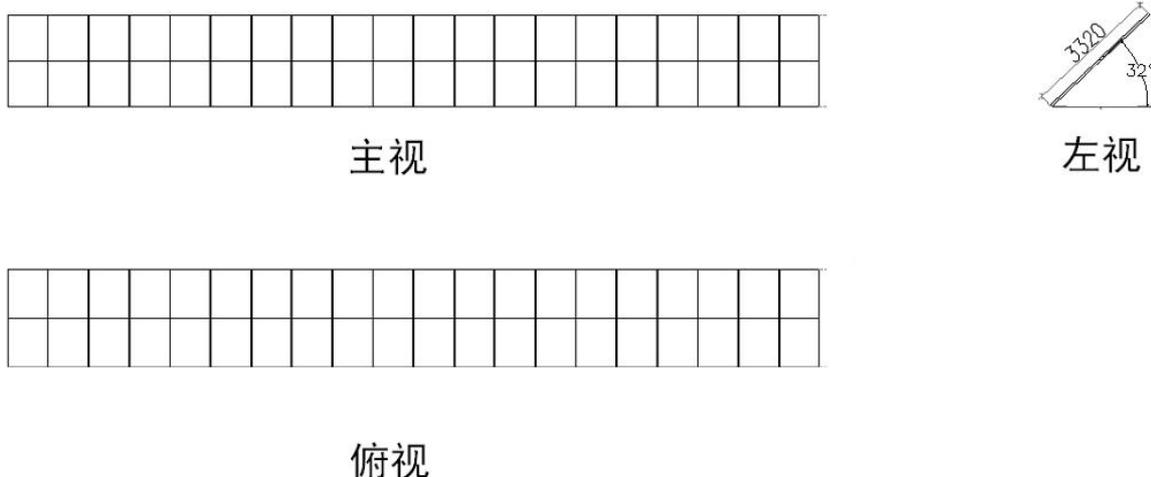
图 1-2 光伏阵列排列方式

在充分考虑了接线难易，线缆用量以及施工复杂程度的基础上，本项目确定多晶硅太阳能电池组件排列方式为：将 2 组单晶硅太阳能电池组串（每串 22 块，每块竖向放置）排成 2 行 20 列，1MW_p 子方阵至少需要 109 个太阳能电池组串单元。组串单元排列方案（倾角为 32°）如图 1-2 所示。

本工程电池方阵的最佳固定倾角为 32° ，见图 1-2。

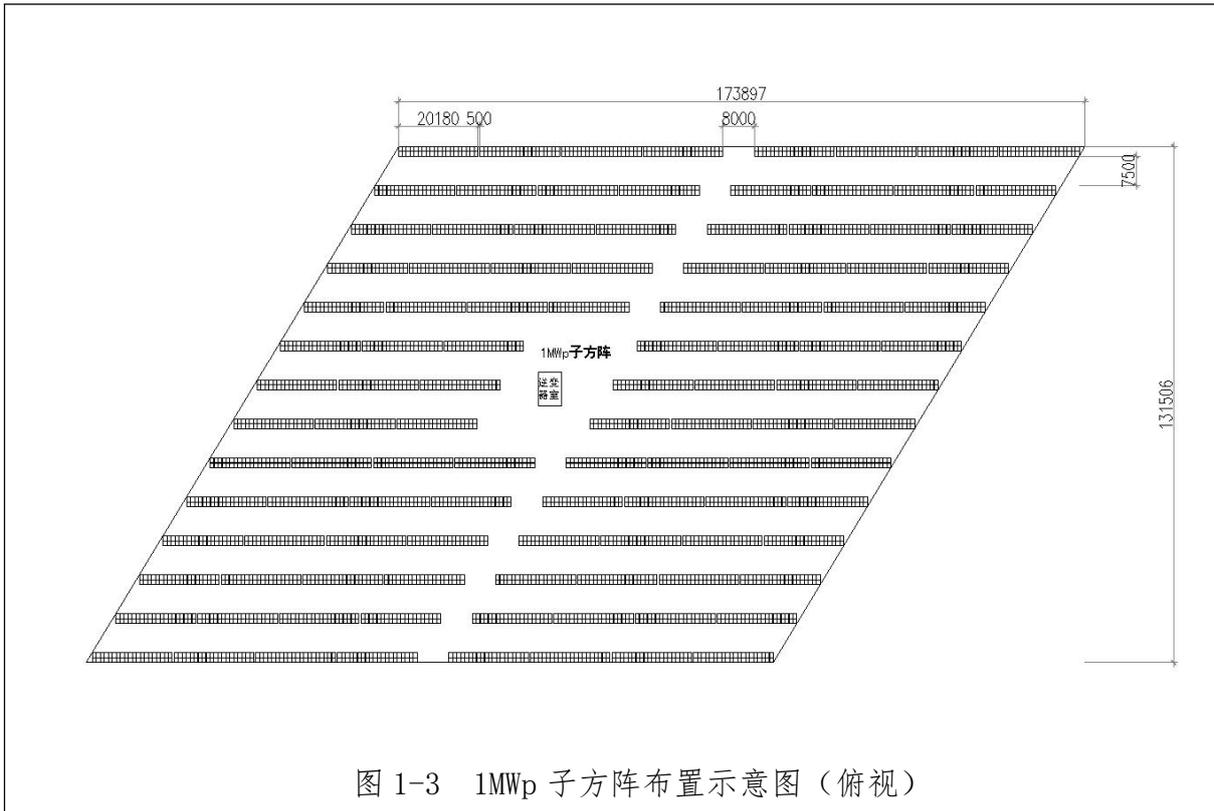
图 1-3 1MWp 子方阵布置示意图（俯视）

逆变器室设计为位于太阳能电池子方阵的中心，每座逆变器室内装设 2 台 500kW_p 逆变器。1MW_p 太阳能电池子方阵布置示意图 1-3。

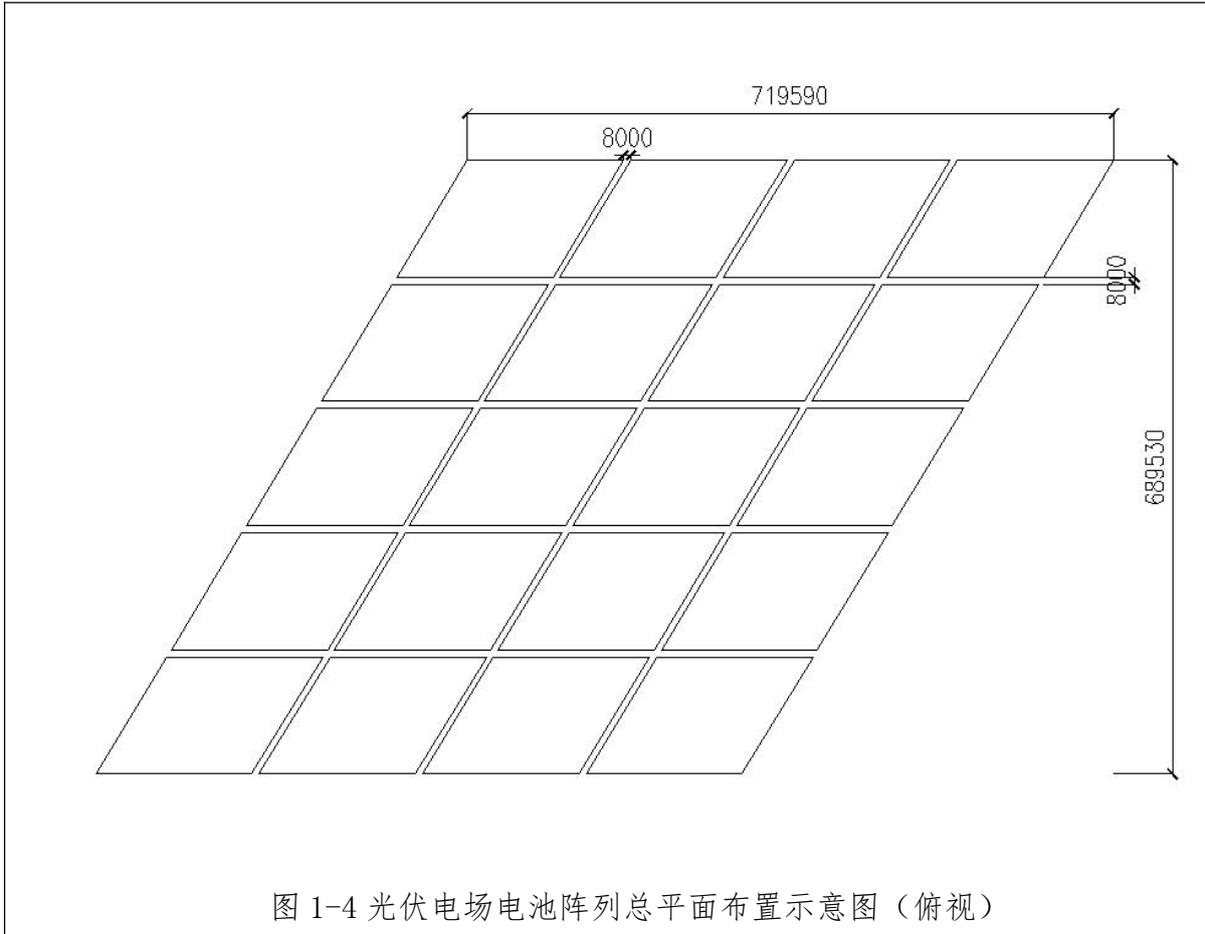
图 1-4 光伏电场电池阵列总平面布置示意图（俯视）

本工程共 20 个 1MWP 多晶硅太阳能电池子方阵，太阳能电池组件总数量为 71430 块，光伏阵列总容量 20000.4kWp（总容量=71430×280=20000.4kWp），整个光伏电场共设 20 座逆变器室，共装设 40 台 500kWp 逆变器。

光伏电场电池阵列的 20 个 1MWp 太阳能电池子方阵按照图 3-6 方式布置，每个太阳能电池子方阵由 2 个 500kWp 阵列逆变器组构成，每个阵列逆变器组由 54 或 55 个太阳能电池组串单元（109 路太阳能电池组串）并联而成，每路组串由 20 块 280Wp 单晶硅太阳能电池组件串联而成。
