光谷正能广水市余店镇 20MWP 光伏发电项目（场区）  
水土保持监测总结报告

建设单位：光谷正能（广水）光伏发电有限公司

监测单位：恩施自治州水土保持监理咨询有限责任公司

二〇一九年四月

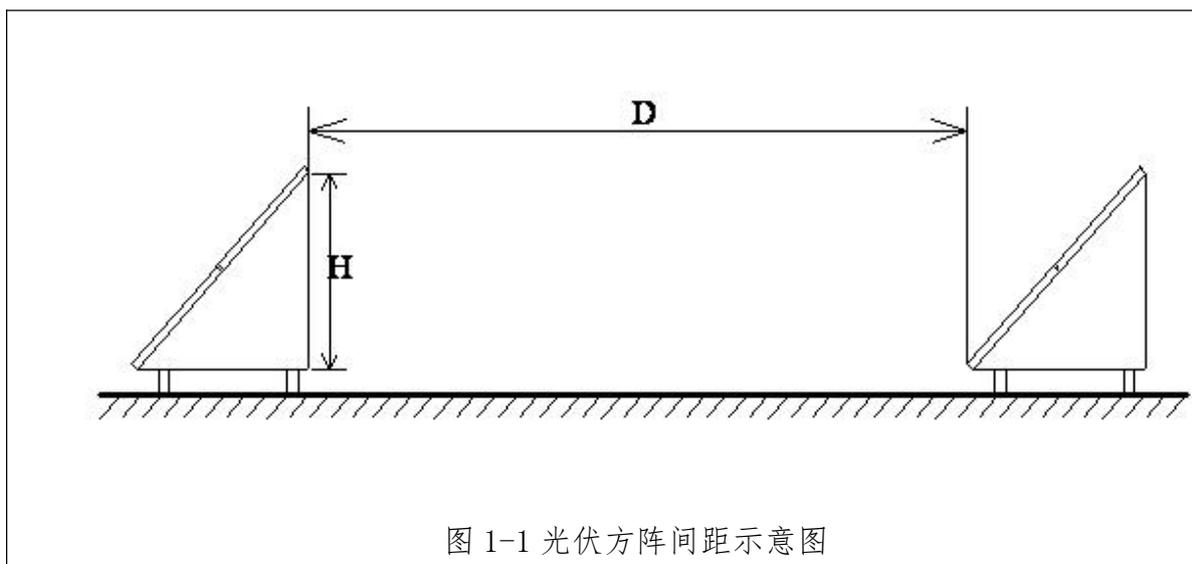
本工程单晶硅太阳能电池组串单元最小间距为 7.5m。光伏方阵间距或可能遮挡物与方阵底边的垂直距离应不小于 D，如图 1-1 所示：

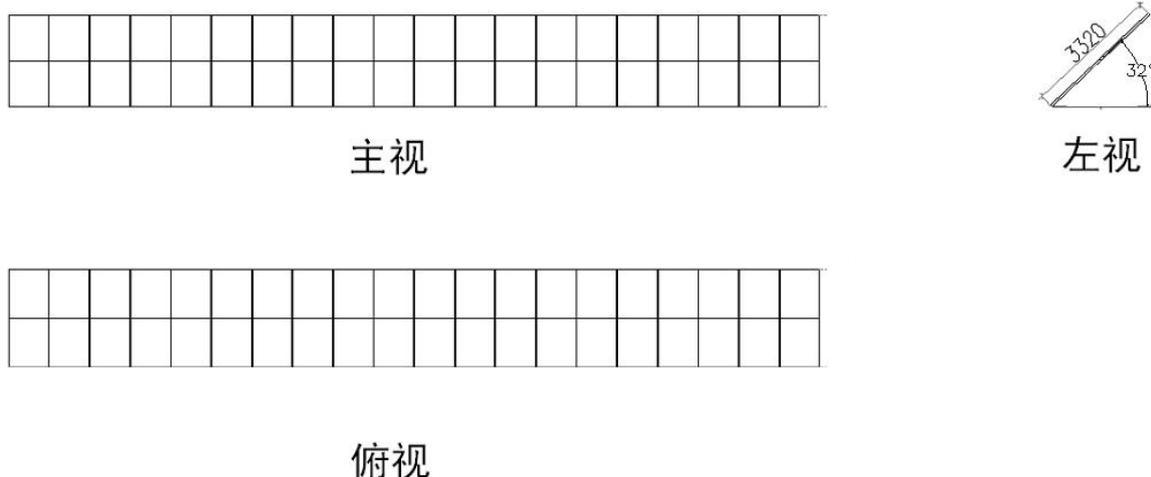
图 1-2 光伏阵列排列方式

在充分考虑了接线难易，线缆用量以及施工复杂程度的基础上，本项目确定多晶硅太阳能电池组件排列方式为：将 2 组单晶硅太阳能电池组串（每串 22 块，每块竖向放置）排成 2 行 20 列，1MWp 子方阵至少需要 109 个太阳能电池组串单元。组串单元排列方案（倾角为 32°）如图 1-2 所示。

本工程电池方阵的最佳固定倾角为  $32^\circ$ ，见图 1-2。

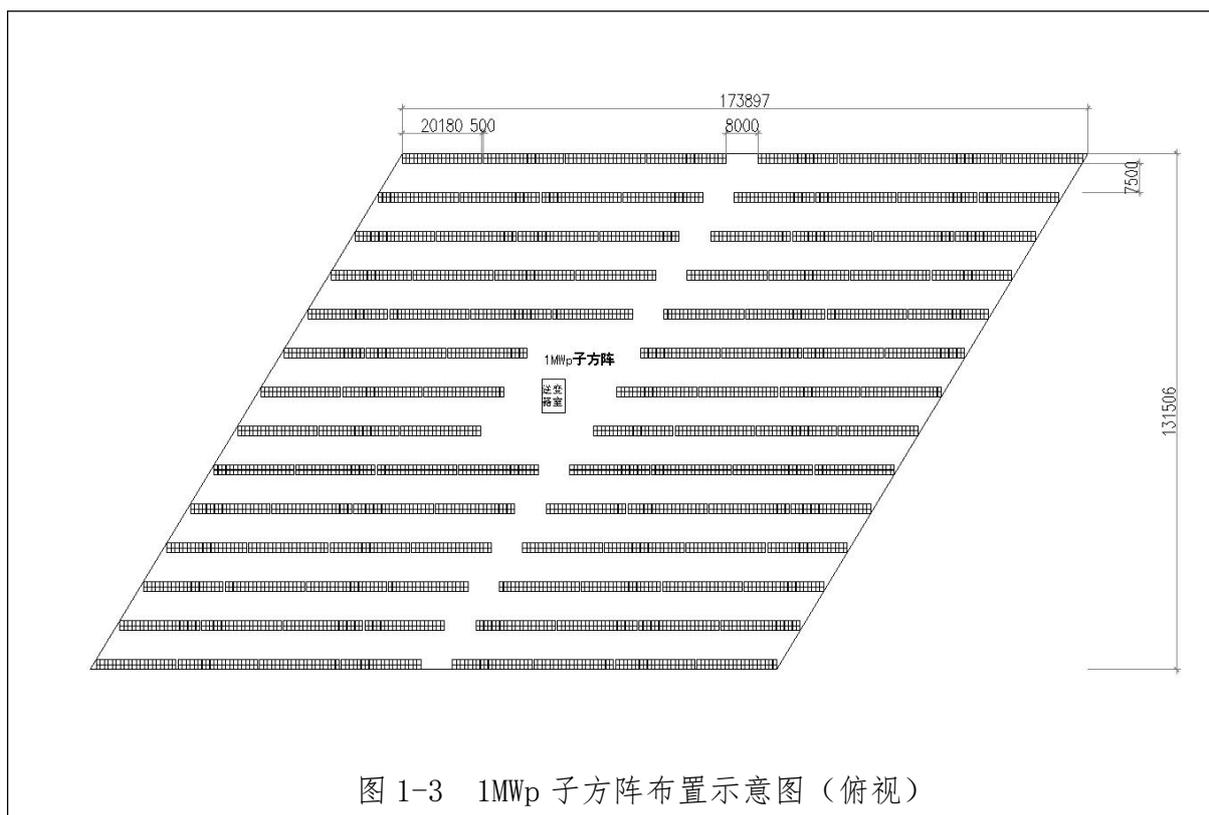
图 1-3 1MWp 子方阵布置示意图（俯视）

逆变器室设计为位于太阳能电池子方阵的中心，每座逆变器室内装设 2 台 500kWp 逆变器。1MWp 太阳能电池子方阵布置示意图 1-3。

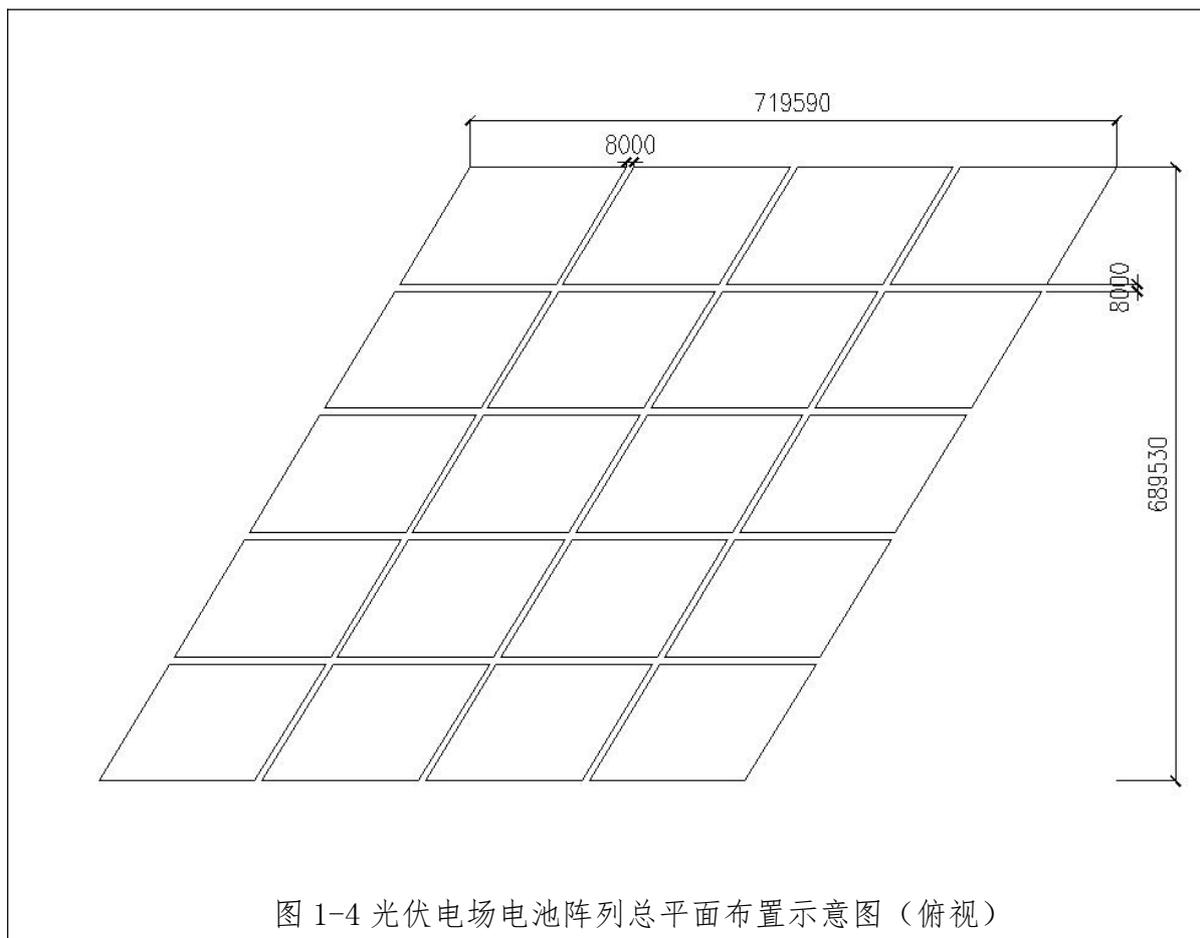
图 1-4 光伏电场电池阵列总平面布置示意图（俯视）

本工程共 20 个 1MWp 多晶硅太阳能电池子方阵，太阳能电池组件总数量为 71430 块，光伏阵列总容量 20000.4kWp（总容量=71430×280=20000.4kWp），整个光伏电场共设 20 座逆变器室，共装设 40 台 500kWp 逆变器。

光伏电场电池阵列的 20 个 1MWp 太阳能电池子方阵按照图 3-6 方式布置，每个太阳能电池子方阵由 2 个 500kWp 阵列逆变器组构成，每个阵列逆变器组由 54 或 55 个太阳能电池组串单元（109 路太阳能电池组串）并联而成，每路组串由 20 块 280Wp 单晶硅太阳能电池组件串联而成。

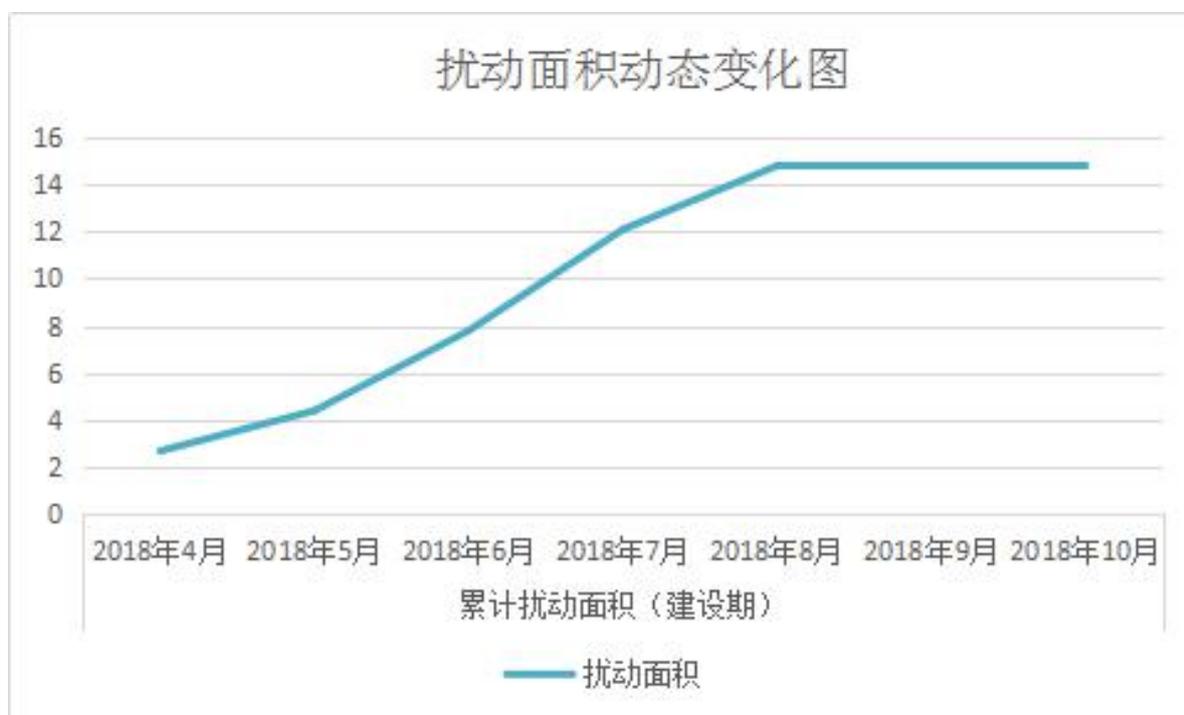
图 3-1 扰动面积动态变化图 单位：hm<sup>2</sup>

从表 3-5 和图 3-1 看出，光伏发电区、道路区、集电线路区、开关站区扰动面积于 2018 年 8 月份已经达到最大。

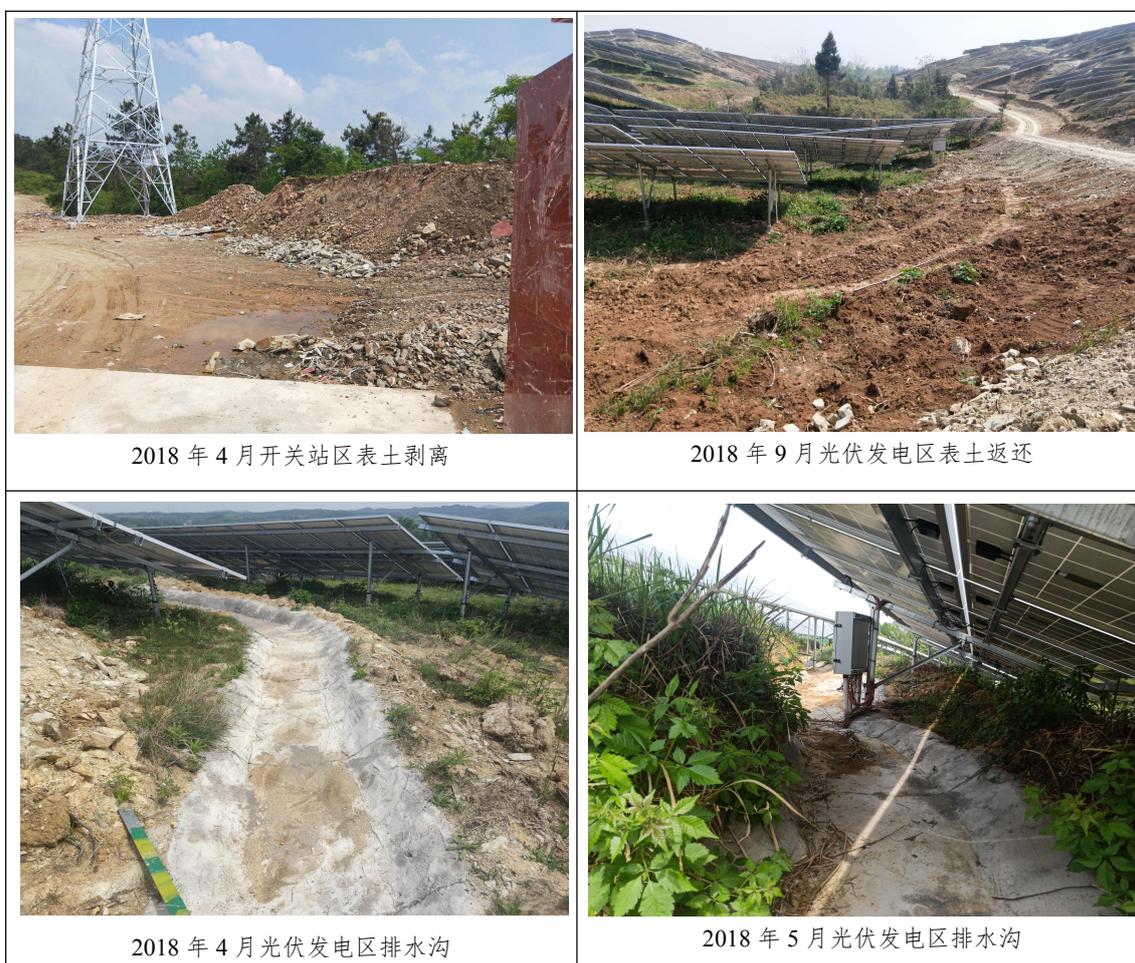
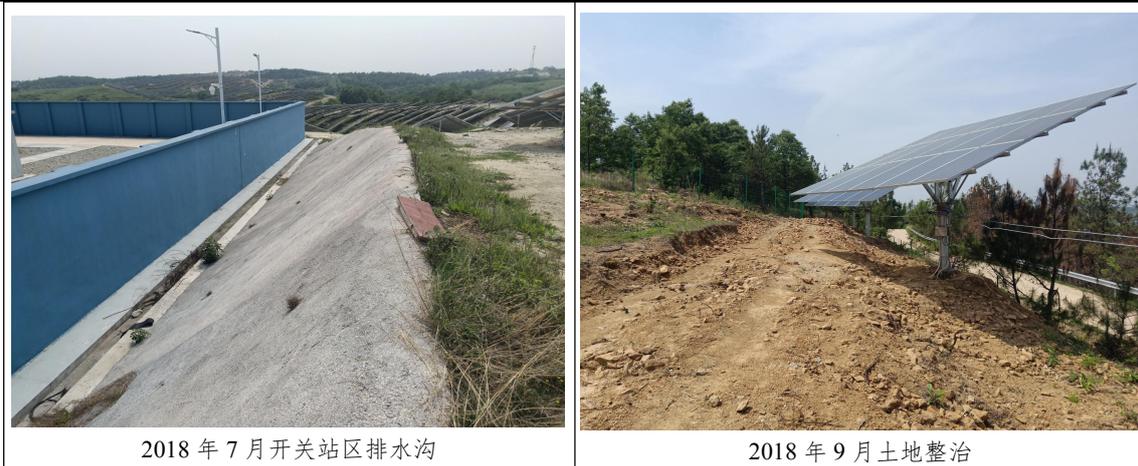
工程措施监测图片

通过已实施的水保措施工程量与方案设计的水土保持工程措施对比，措施内容和数量有所差异，主要措施总量有增有减，因本工程光伏电站建设场址位于海拔在50-120m的荒山中，建设单位根据地形因地制宜布设光伏发电板，因此对土地扰动大幅减少，浆砌石排水沟有的减少。光伏发电区因扰动面积减少表土剥离及返还少量减少，集电线路区因占地减少表土剥离、表土回覆有少量的减少，建设单位能够因地制宜在工程完工后对有扰动的区域均进行了土地平整以土地平整后进行植被恢复，各个区域的防治效果都能达到方案设计要求。

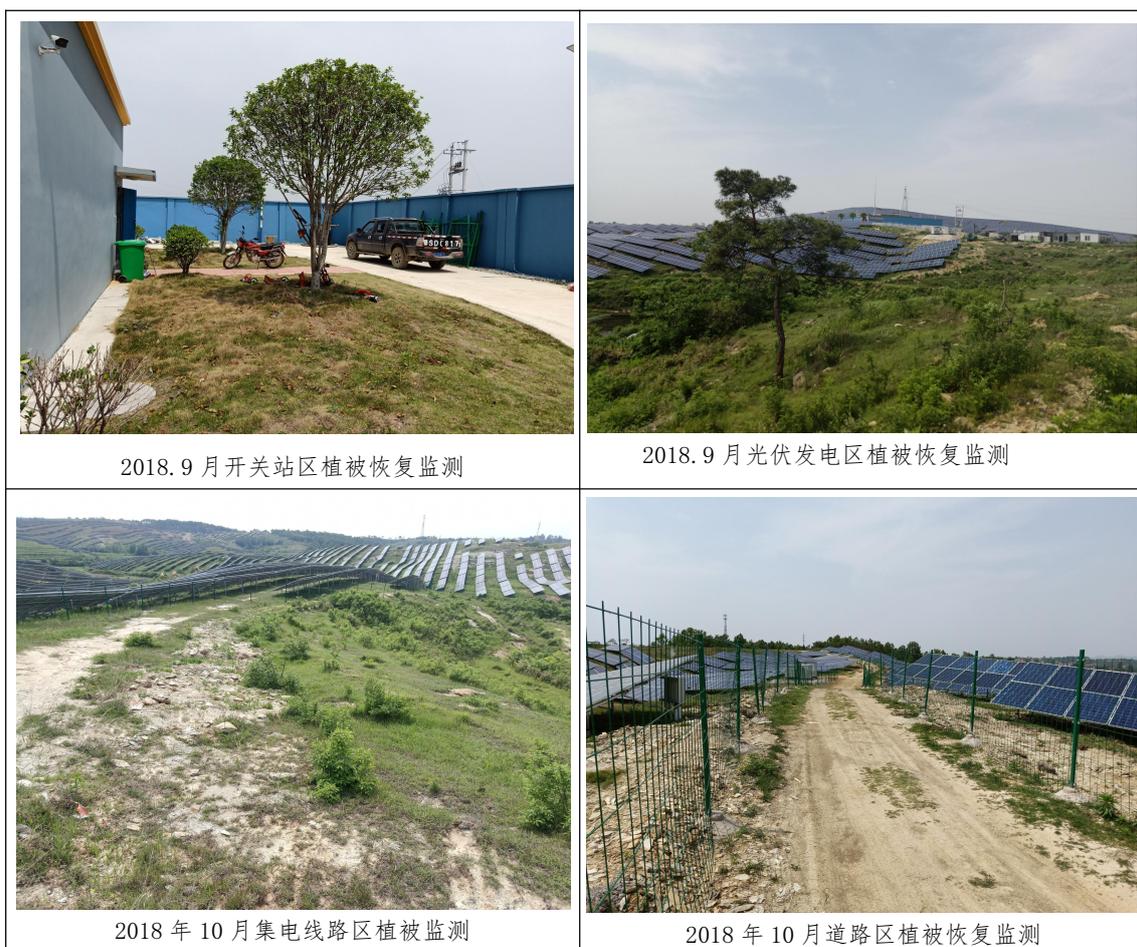
植物措施监测图片

2018.9月开关站区植被恢复监测

2018.9月光伏发电区植被恢复监测

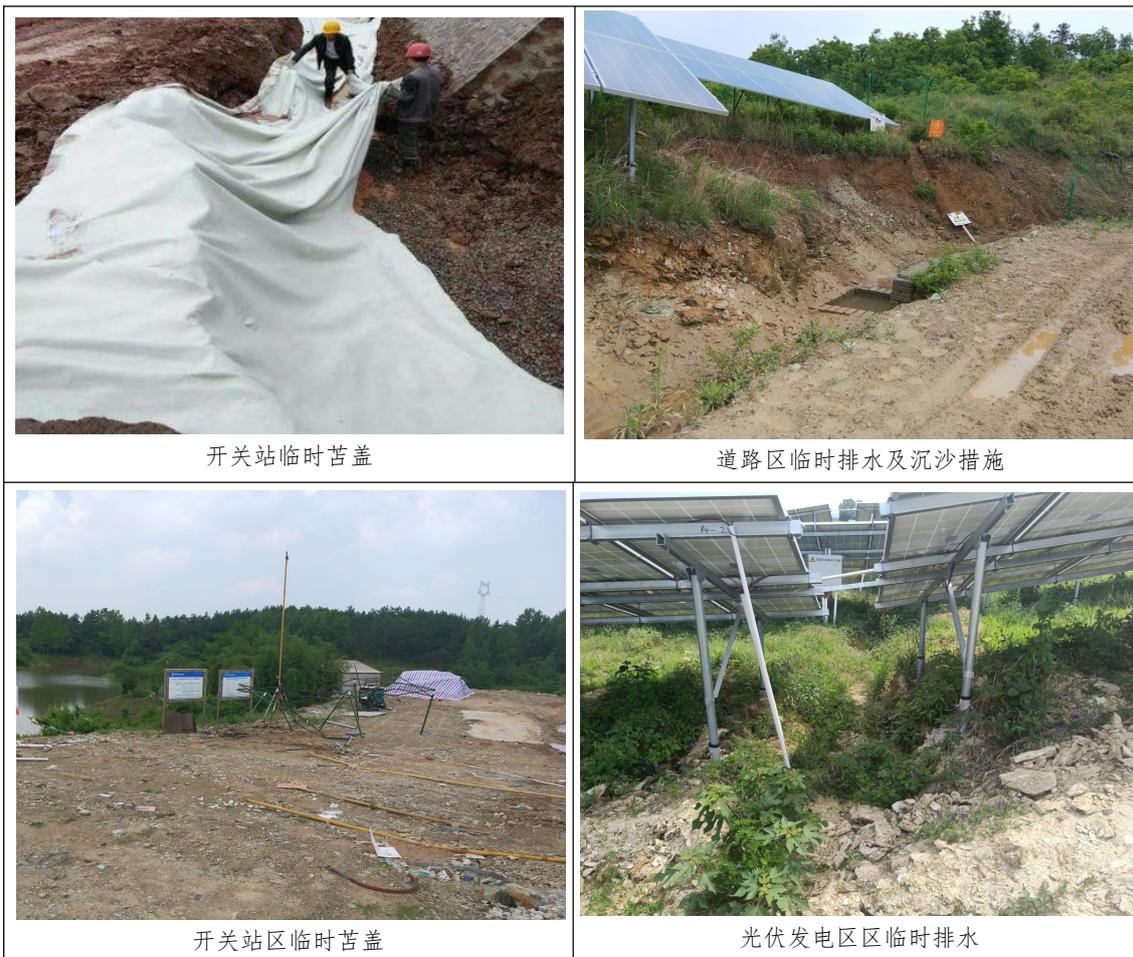
临时措施监测图片

通过已实施的水土保持临时措施与水土保持方案设计的临时措施对比,实际实施数量与设计数量有增有减,主要是施工过程中按照施工实际采取水土保持临时措施,因地制宜,合理安排施工,各个区域的防治效果都能达到方案设计要求。

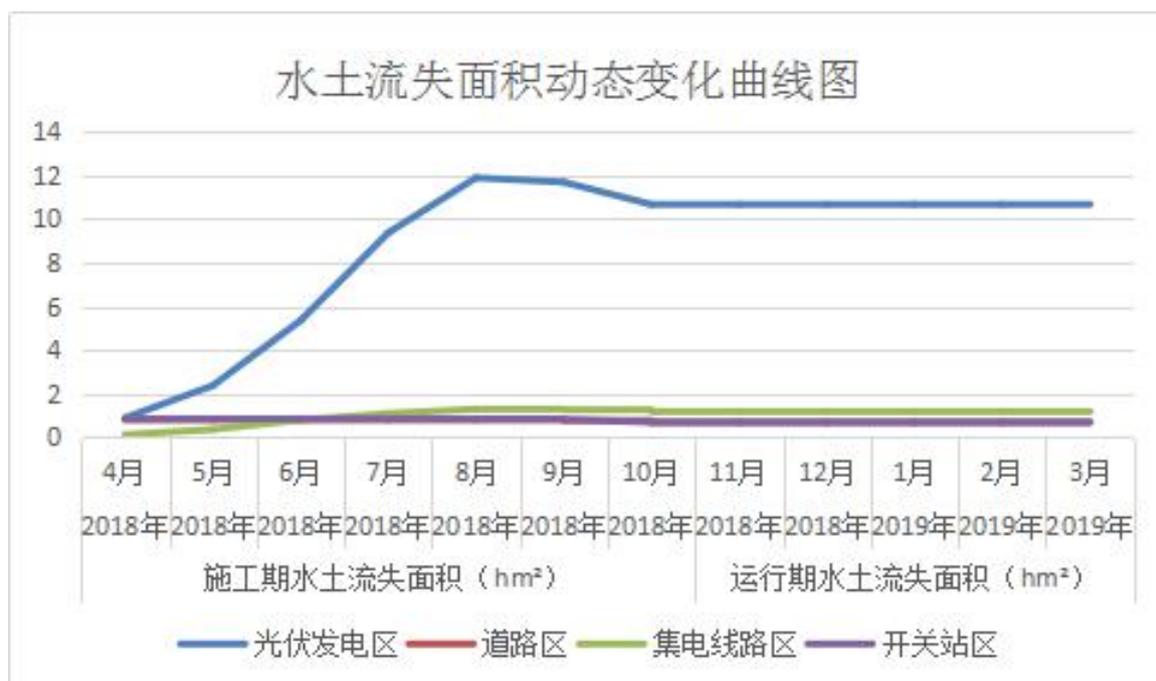
图 5-1 水土流失面积动态变化曲线图

由表 5-1 和图 5-1 可以看出，以上各个防治分区中，光伏发电区的水土流失面积占比较大，2018 年 8 月份项目区水土流失面积达到最大为 14.82hm<sup>2</sup>，由于 2018 年 10 月份土建施工基本完成后，光伏发电板桩基和水保措施面积增加，侵蚀面积逐渐减少，侵蚀强度逐渐减弱。

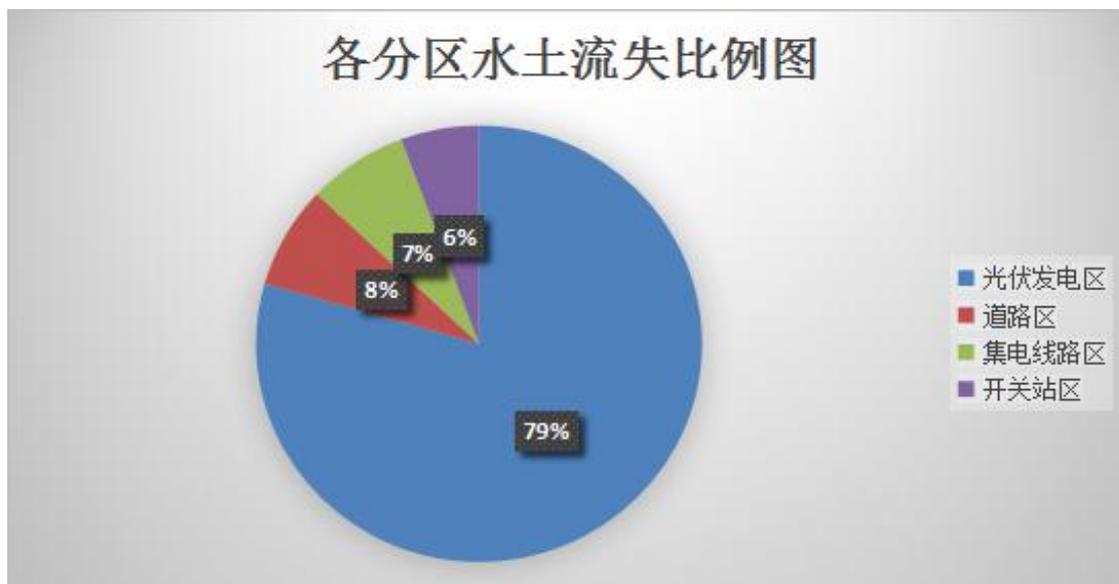
图 5-2 各防治区土壤流失量饼状图

由表 5-4 和图 5-2 可见，光伏发电区土壤流失量最大，主要是因为光伏发电区占地面积、扰动面积最大，开挖时间长，开挖面积、填筑面积过程中，大量地表被破坏，失去了原有的水土保持功能，使得土壤侵蚀模数增加；道路区土壤流失量居第二，主要是由于开挖施工便道和检修道路较长，挖方较大使得道路区水土流失量较大。

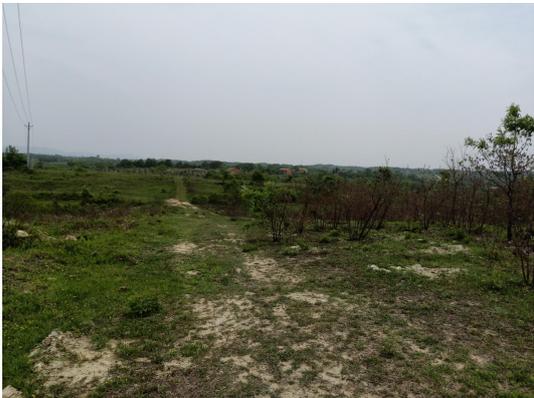
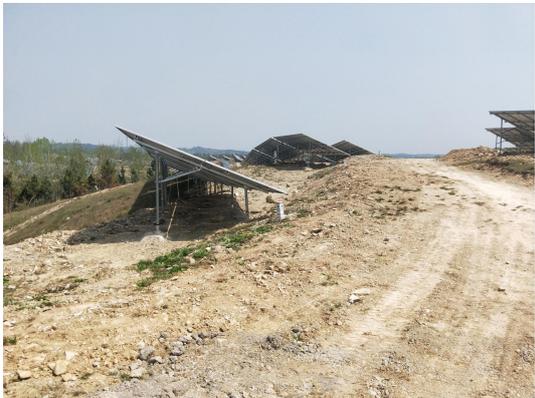
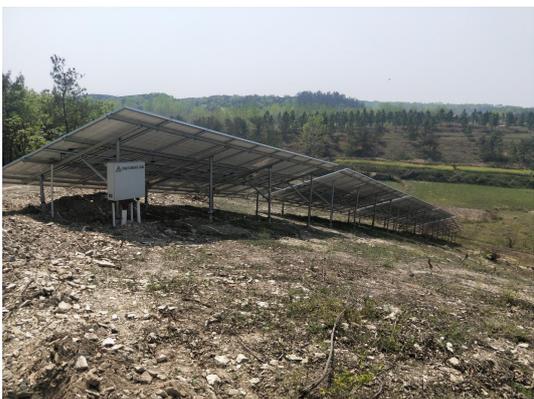
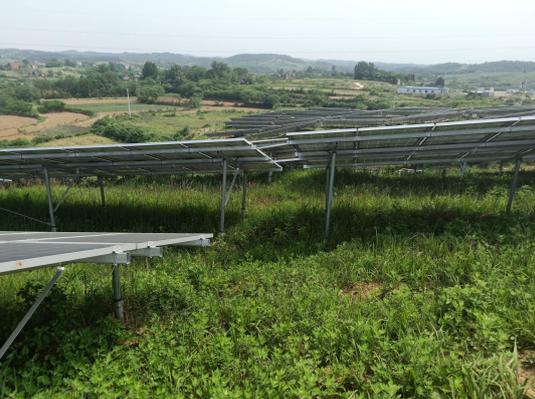
编号 1	监测位置	光伏发电区
地形地貌		丘陵
土壤		黄棕壤
水土保持效果		建设期扰动面积较大，周边设置有临时排水沟，后期场地进行截排水、表土返还、植被恢复等措施土壤流失量较小
监测照片

<p>2017年10月原地貌</p>

<p>2018年5月施工期</p>

<p>2018年11月试运行期</p>

<p>2019年4月试运行期</p>
调查人	程锴、马林、龚茂林、朱梦琳

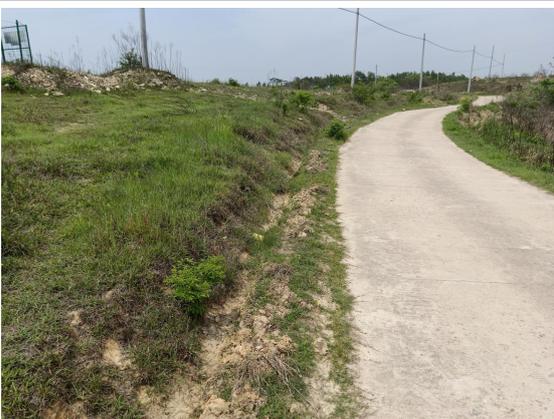
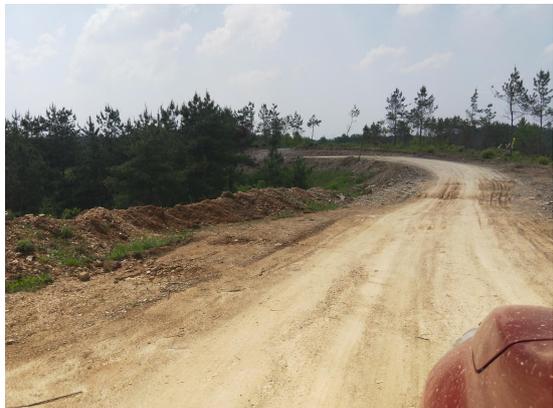
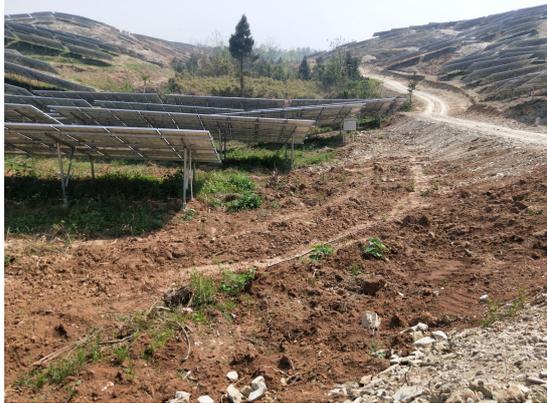
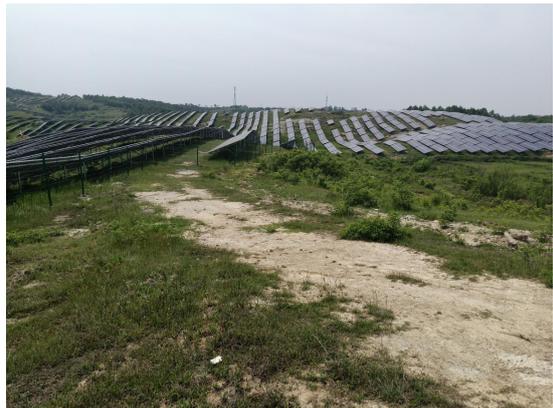
编号 2	监测位置	道路区
地形地貌		丘陵
土壤		黄棕壤
水土保持效果		建设期裸露面积较大，周边设置有排水沟，后期场地土地平整、撒播草籽进行植被恢复，土壤流失量较小
监测照片

<p>2017年10月原地貌</p>

<p>2018年7月施工期</p>

<p>2018年8月施工期</p>

<p>2018年11月试运行期</p>
调查人	程锴、马林、龚茂林、朱梦琳

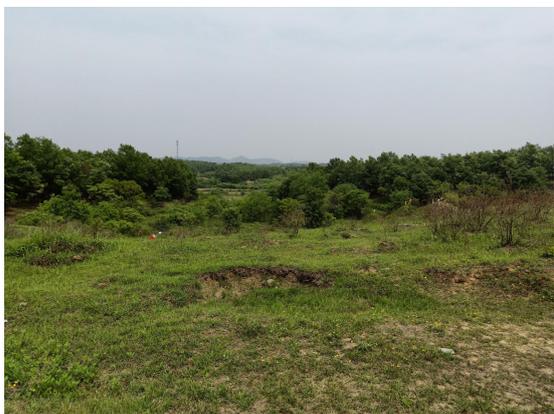
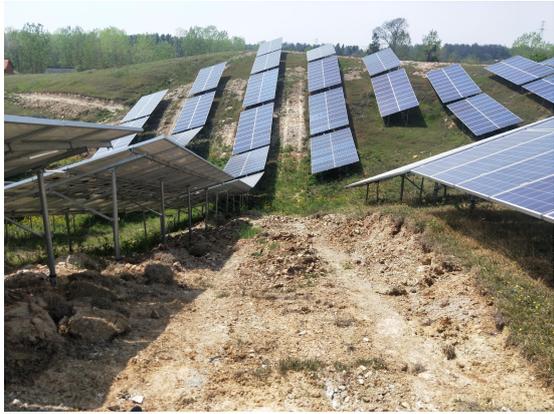
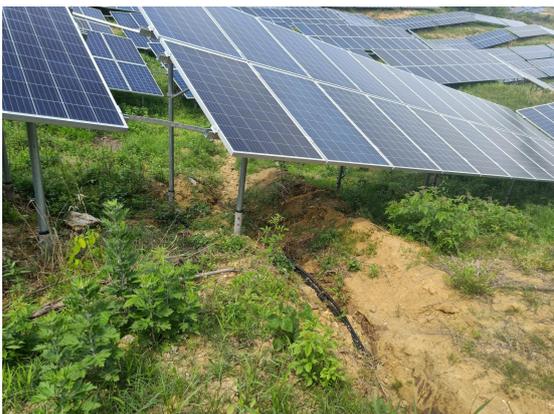
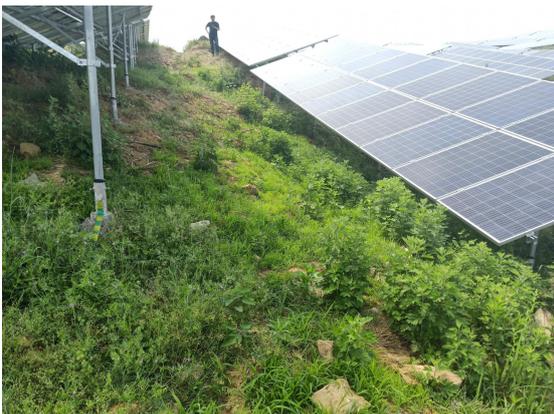
编号 3	监测位置	集电线路区
地形地貌		丘陵
土壤		黄棕壤
水土保持效果		建设期裸露面积较大，周边设置有排水沟，后期场地土地平整、撒播草籽进行植被恢复，土壤流失量较小
监测照片

<p>2017年10月原地貌</p>

<p>2018年6月施工期</p>

<p>2018年7月施工期</p>

<p>2019年4月试运行期</p>
调查人	程锴、马林、龚茂林、朱梦琳
